## RISICO: BLOOTSTELLING AAN ASBEST BIJ HET VERWIJDEREN VAN EEN COMPONENT WAARBIJ HET ASBEST VOLLEDIG OMSLOTEN IS.

### Beschrijving: Oude componenten in installaties kunnen asbest bevatten.

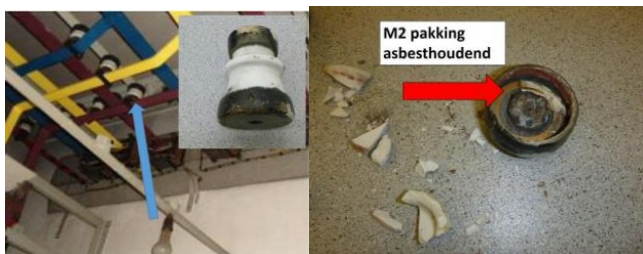
<https://www.bronnenboek.nl/asbestcomponent/e-395>

Hechtgebonden pakking in de isolator

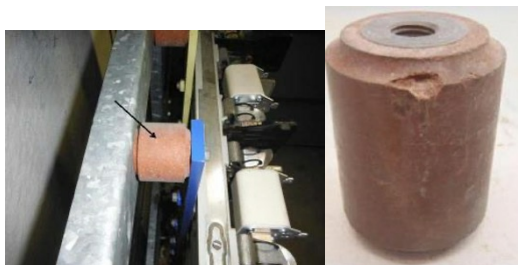
<https://www.bronnenboek.nl/asbestcomponent/e-12>

Asbesthoudende bakelieten afstandhouder
