## RISICO: BLOOTSTELLING AAN ASBEST BIJ HET VERWIJDEREN VAN EEN COMPONENT WAARBIJ HET ASBEST VOLLEDIG OMSLOTEN IS

Blootstelling aan asbest kan op lange termijn ernstige gezondheidsschade veroorzaken. In deze instructie wordt de verwijdering van asbesthoudende componenten beschreven waarbij het asbest (nagenoeg) volledig is omsloten. Deze instructie is alleen van toepassing op de componenten waarbij in het Bronnenboek is aangegeven dat deze werkinstructie van toepassing is.

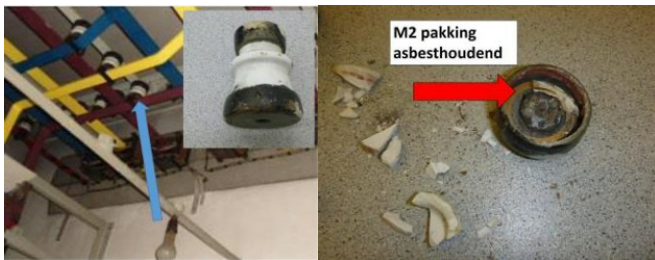
<https://www.bronnenboek.nl/asbestcomponent/e-395>

Hechtgebonden pakking in de isolator

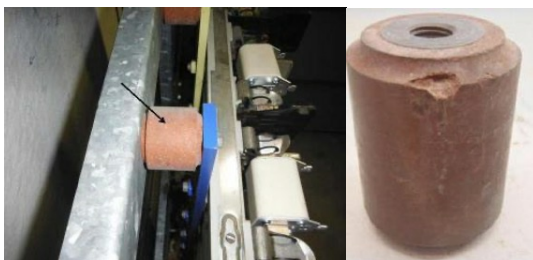
<https://www.bronnenboek.nl/asbestcomponent/e-12>

Asbesthoudende bakelieten afstandhouder
