## RISICO: BLOOTSTELLING AAN ASBEST BIJ HET VERWIJDEREN VAN EEN COMPONENT MET ZICHTBAAR, GROTENDEELS OMSLOTEN ASBEST

### BESCHRIJVING: OUDE COMPONENTEN IN INSTALLATIES DIE ASBEST KUNNEN BEVATTEN.

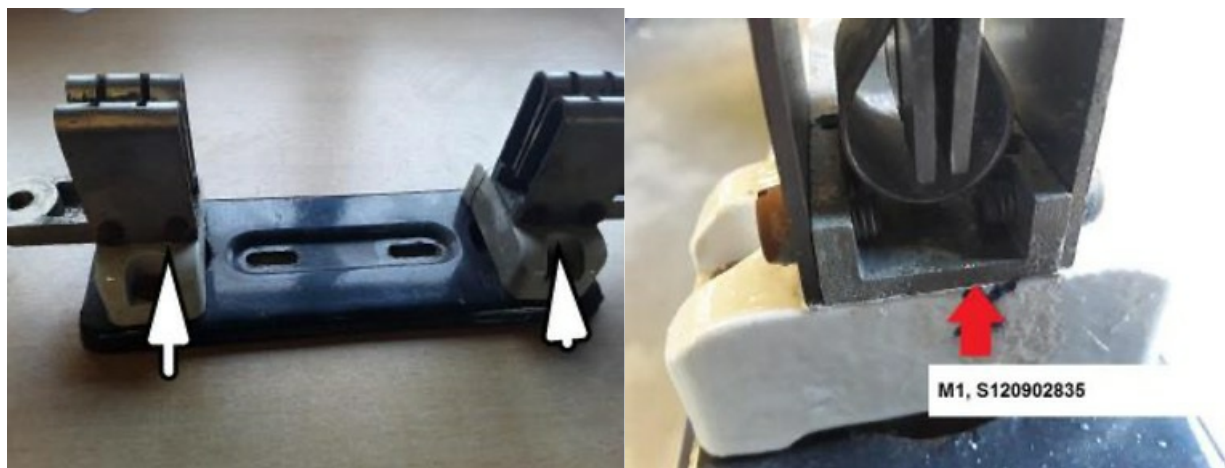
<https://www.bronnenboek.nl/asbestcomponent/e-221>

Niet-hechtgebonden pakking tussen klem van meszekering en porselein voetstuk.

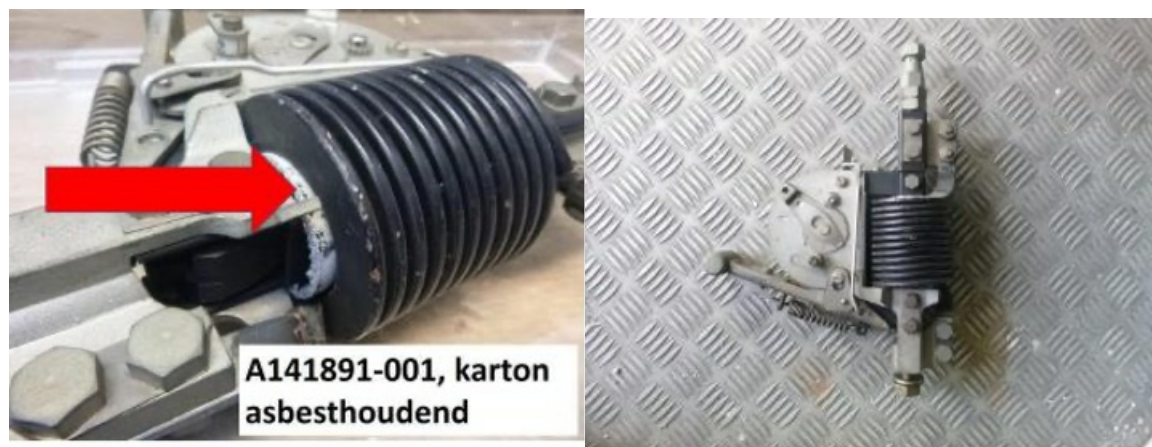
<https://www.bronnenboek.nl/asbestcomponent/e-1198>

Asbesthoudende kartonnen huls in beveiligingsrelais
