*Bij het werken in sleuven aan onze elektriciteits- en gasnetten moet je altijd rekening houden met het gevaar van inkalving. In de praktijk wordt dit gevaar vaak onderschat. Een sleuf kan sneller instorten dan je denkt. Dat kan leiden tot ernstig letsel voor jou en je collega's. In deze toolboxflyer bespreken we twee incidenten waarbij onverwachts inkalving plaatsvond.*

### Incident 1: wat gebeurt er?

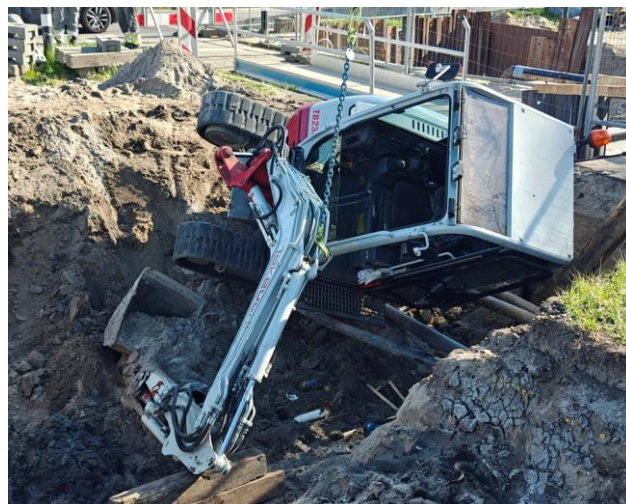
Een ploeg grondwerkers maakt kabels en leidingen vrij met een mini-graafmachine. Het werk lijkt routine, tot het misgaat. De machinist stapt uit de graafmachine. Op dat moment zakt de sleufwand in, waarna de graafmachine naar beneden schuift. Een grondwerker ziet dit en duwt zijn collega opzij. Zijn collega blijft ongedeerd, maar hijzelf komt klem te zitten tussen de sleufwand en de cabine. Hij loopt een gebroken bekken op.

De situatie leek veilig, maar er waren meerdere risico's. Door de droogte was de grond minder stevig dan normaal. De mini-graafmachine was te klein voor dit werk, waardoor de machinist te dicht bij de rand van de sleuf werkte. Ook was het talud te steil uitgegraven. Toen de giek boven de sleuf draaide en de machinist uitstapte, verplaatste het zwaartepunt van de graafmachine zich en zakte de sleufwand in.

Foto: de graafmachine ligt op zijn kant door inkalving van de sleufwand.

Beide incidenten laten zien hoe belangrijk een goede werkvoorbereiding is. Moet je tijdens het werk afwijken van het werkplan, of ontstaan er nieuwe risico's? Leg het werk stil en neem contact op met de werkverantwoordelijke. Dat kost tijd, maar kan ernstige ongevallen voorkomen.

- Gebruik de CROW-335 voor het bepalen van een veilig talud.
- Neem contact op met de leidinggevende als je dieper dan 1 meter moet gaan werken.
- Leg bestrating, (uitkomende) grond en materieel minimaal 50 cm van de sleufwand.
- Graaf niet dicht bij objecten die kunnen verzakken of omvallen, zoals muren, bomen of steigers.
- Houd met graafmachines voldoende afstand tot de sleufwand, om inkalving te voorkomen.
- Let op het weer. Langdurige droogte of regen maakt sleufwanden minder stabiel.
- Laat een sleuf nooit langer openliggen dan noodzakelijk, ook vanwege spelende kinderen.
